Skälby 60:27

Kometvägen 7
17567 Järfälla

Uppdragsnummer	C19585
Besiktningsdatum	2026-11-24
Besiktningsföretag	OBM Fuktteknik AB
Besiktningsförrättare	Alexander Thorsén
Närvarande	Representant och mäklare
Giltig till och med	2027-11-24

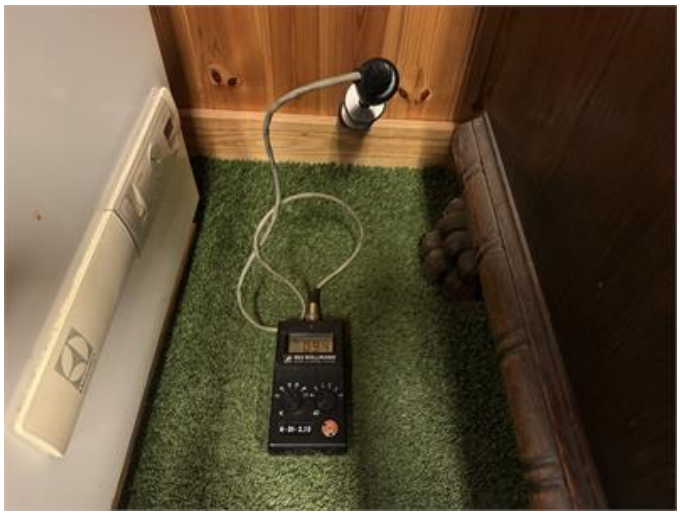
Bild visar stickprovsmässig fuktkvotsmätning i underlagstaket samt mikrobiell påväxt på underlagstakets insida.

Bild visar fuktkvotsmätning bakom murstocken med värden i närheten av kritiskt gränsvärde.

Stickprovsmässig fuktkvotsmätning utförd i hobbyrummet.

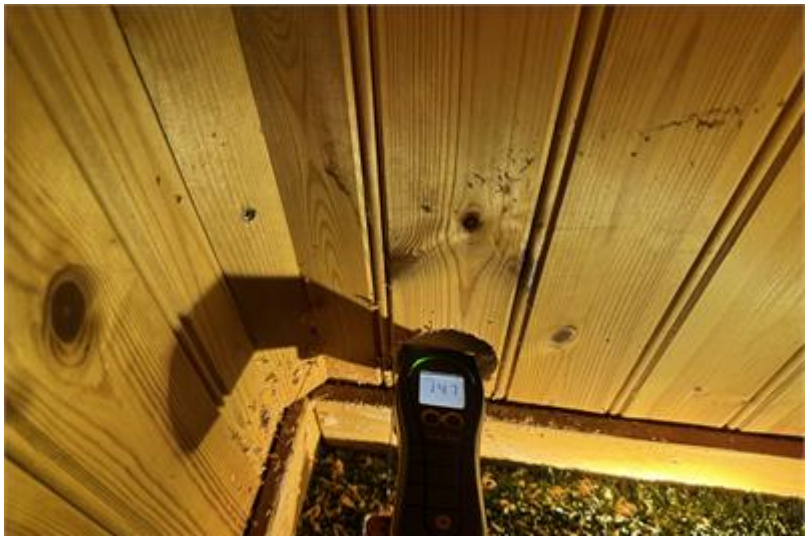
Fuktkvoten uppmättes stickprovsmässigt i bakomliggande spikläkt bakom panelen i hobbyrummet till cirka 10 respektive 14 % FK, vilket ligger under kritisk fuktnivå.

Det kritiska gränsvärdet för mikrobiell tillväxt brukar anges till ca 15-17% fuktkvot (FK).
